MODIFIKATION VON ALTEN PHILIPS CD-PLAYERN

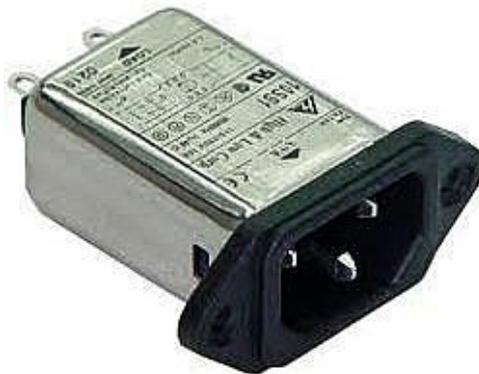
Klanglich sinnvolle Verbesserungen beginnen bei einer ordentlichen Stromversorgung. Die Firma Philips hat bei vielen Consumer-Geräten zweipolige Euro-Netzkabel nach IEC-60320-C7 verwendet, eine preiswerte und den Sicherheitsanforderungen völlig entsprechende Lösung. Da eine saubere, von hochfrequenten Störanteilen befreite Stromversorgung klangliche Vorteile bietet, habe ich einige Zeit nach einer simplen Lösung gesucht um die Netzleitung des CD-Players frei von hochfrequenten Störsignalen zu bekommen. Die Frage war, wie man hochfrequente Störanteile weit jenseits der 50 Hertz Wechselspannung wirksam abblocken könnte. Die Lösung dieses Problems war relativ rasch im Bereich Medizintechnik gefunden. In einem Krankenhaus werden viele verschiedene elektrische Verbraucher betrieben, die nicht nur Energie verbrauchen, sondern auch alle möglichen elektromagnetischen Störungen abgeben. In der Medizintechnik wird vor allem bei lebenserhaltenden Geräten eine hohe Ausfallsicherheit gefordert und deshalb müssen Stromversorgungen empfindliche Bauteile mit möglichst „unverseuchter“ Gleichspannung versorgen und entsprechend vorbehandeln und da liegt auch eine Gemeinsamkeit mit der Audiotechnik. Ein EMI/RFI-Filter ist ein Bauteil, mit dem man hochfrequente Störungen aus dem Netz filtern kann. Das funktioniert in beide Richtungen, sowohl von außen kommende Störungen als auch vom Spieler(netzteil) erzeugte Störungen werden eliminiert bzw. gedämpft. Die Firma Tyco Electronics (TE) bietet einige verschiedene elektronische Komponenten an, die in einer Kaltgeräte-IEC-Buchse bereits ein hochwertiges und UL bzw. CSA zertifiziertes für den medizinischen Einsatz zugelassenes Filter integriert haben. Ich verwende das preiswerte Tyco 3EJH1 zum Preis von etwa 10,00 Euro. Das Upgrade bei einem Philips CD-Player ist ziemlich einfach, denn fast bei allen Geräten ist im Gehäuse auf der rechten Seite ausreichend Platz um die Kaltgeräte-IEC-Buchse einzubauen. Das Netzkabel fertige ich aus einem Lapp CTRL CY-3/0,75mm. Das ist ein geschirmtes Kabel, recht preiswert aber für die Philips CD-Player wesentlich besser als das originale Kabel geeignet. Mit genau diesem Lapp CTRL CY- 3/0,75mm erfolgt auch intern die Verbindung vom EMI/ RFI-Filter zum Netzschalter. Der bei Philips fast immer vorhandene Varistor bleibt dabei unverändert erhalten wie auch die Netzsicherung, die ich aus klanglichen Gründen gegen eine einfache sandgefüllte Version ersetze. Bei einer normalen Feinsicherung kann der Leiter schwingen, was sich theoretisch negativ auf den Klang auswirken könnte. Ich glaube nicht, dass es tatsächlich hörbare Unterschiede geben wird, die sandgefüllte Sicherung rundet das Modifikationspaket ab. Ähnliches gilt auch für das Netzkabel, bei dem der Kabelquerschnitt 0,75mm für die Stromversorgung eines CD-Spielers bei weitem genügen wird.

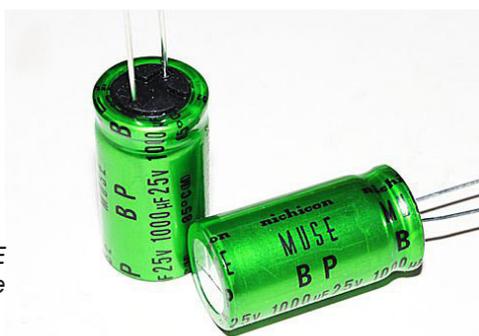
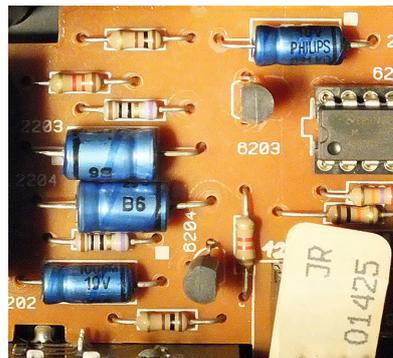
Nichicon MUSE
Audio-Type

hellblaue Philips Elkos sind eher anfällig für Alterung

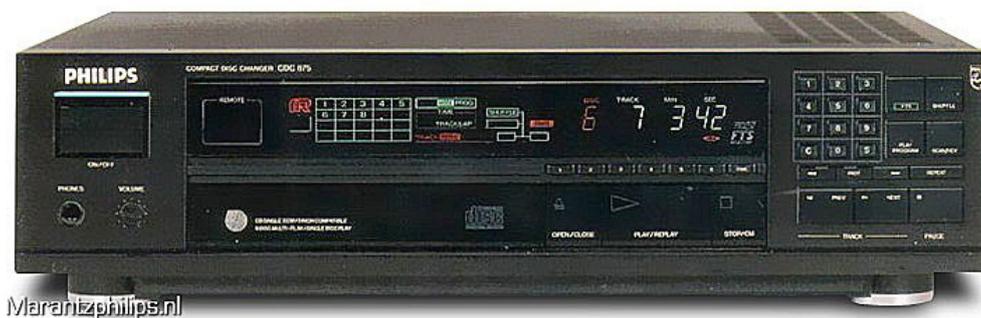
Wer auf CD-Wechsler steht, sollte mehr als einen Blick auf den CDC875 (Bild unten) werfen. Meiner Ansicht nach einer der wenigen wirklich audiophilen Wechsler, weil er eine nahe Verwandtschaft mit dem CD-880 hat. Der CDC875 ist gut modifizierbar und bei einwandfreier Mechanik auch problemlos beim Wechsel zwischen den verschiedenen CDs. Der CDC875 wurde nur in geringen Stückzahlen produziert, darf im guten Zustand zwischen 40 und maximal 80 Euro kosten und verschlingt dann noch einmal einen Hunderter oder mehr für ein Tuning.

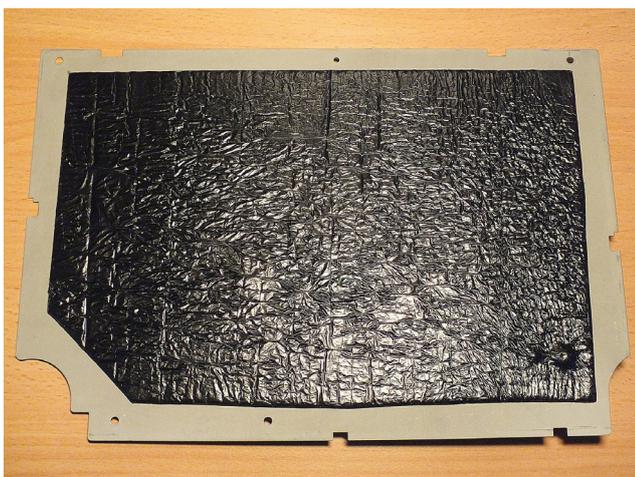
Geräteabdeckung mit Bitumen-Gehäusedämmung

Allen modifizierten Geräten sollte man als Abschluss eine ordentliche Gehäusedämmung gönnen. Vibrationen und Resonanzen erschweren dem CD-Player die Arbeit und können einfach beseitigt werden. Mit selbstklebenden Bitumen-Matten aus dem KFZ-Bereich kann man das gesamte Gehäuse ruhig stellen. Vor allem Deckel und Bodenplatten aus Metall können großflächig beklebt werden, während Kunststoffteile weniger Dämmung benötigen. Wichtig ist in diesem Zusammenhang auch, dass das PCB nicht zu vibrieren und zu schwingen anfangen kann. Als Resonanzdämpfer kann man die neuerdings bei sehr vielen Weinflaschen anzutreffenden Kunststoffkorken (Kork-Ersatz, keine Drehverschlüsse) verwenden, die man auf eine passende Länge zuschneidet und zwischen Bodenplatten und PCB klemmt. Eine einfache und sehr wirkungsvolle Lösung, die noch dazu nichts kostet. Nicht vergessen sollte man die Schublade des CD-Players und das CDM-Laufwerk, auch diese Teile sollten in vernünftigen Maßen gegen Resonanzen und Vibrationen geschützt werden, wenn dafür Platz ist.

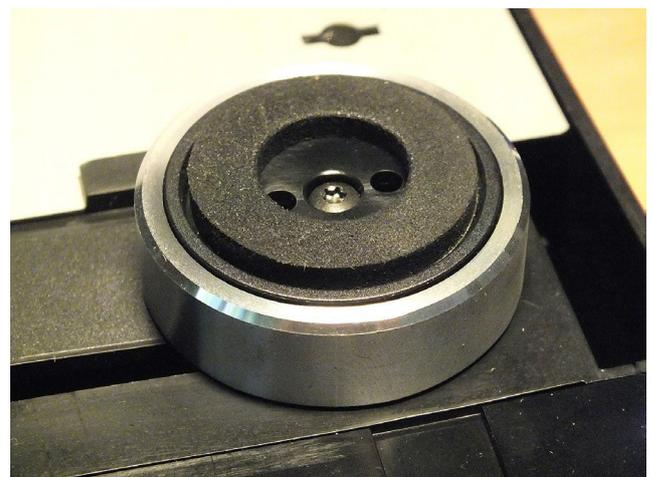
Gerätefuß in Philips-Originalausführung

Zur Entkoppelung des Gerätes von der Umgebung eignen sich die von Philips weithin eingesetzten Standfüße mit Filzdämpfern grundsätzlich ganz gut und man kann sie beibehalten. Ein einfaches Tuning der Geräteunterlage wäre eine 19mm starke MDF-Platte in den Abmessungen des CD-Players. Auf der Unterseite reichen vier kleine Filzgleiter wie man sie üblicherweise auf Tischbeine klebt um Teppiche und Parkett zu schonen. Auf diese Platte stellt man den CD-Player oben drauf und schon hat man um wenig Geld eine vernünftige Entkopplung. Die Firma Perfect Sound bietet mit „The Rest“

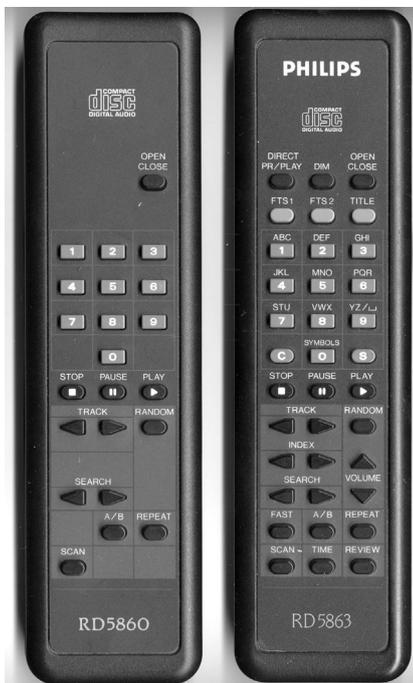
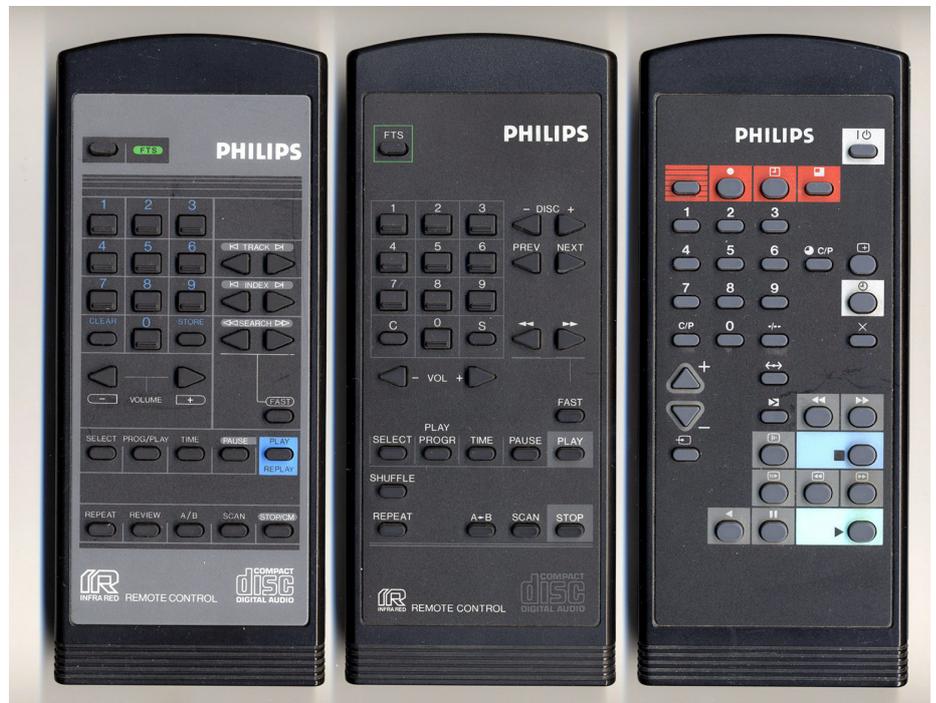
Das sind die „kleinen“ Fernbedienungen zu den Philips-CD-Spielern. Sie sind so etwas wie der Standard und bei acht von zehn mit Fernbedienung ausgelieferten Playern lag eine dieser Fernsteuerungen im Karton. Preiswerte Modelle kamen mit der RD5860. Die deckte fast alle Funktionen einfacher Modelle ab.

Die RD5863 war auf jeden Fall bei Modellen mit Favourite Track Selection (FTS) dabei, weil sie um die nicht bei allen Modellen notwendige FTS-Steuerung erweitert wurde.

Fernbedienungen: zu vielen Modellen der 400er, 500er, 600er- und 800er-Serien ist die Philips RD5860 (einfachere Ausführung) oder die RD5863 (umfangreichere Ausführung) die originale Fernbedienung, vorausgesetzt für das Modell war eine Fernbedienung erhältlich. Ob die CD- Spieler generell mit Fernbedienung verkauft wurden, konnte ich bis dato nicht eruieren, Tatsache ist, dass viele gebraucht angebotene Player ohne Fernbedienung verkauft werden und sich die Frage nach einem passenden Philips Modell stellt. Der CD880 hat aber eine eigene Fernbedienung, die größer ist, aber trotzdem nicht alle Funktionen steuert. Grundsätzlich können alle Fernbedienungen die Grundfunktionen aller Philips-Player steuern. Befindet sich am CD-Player ein kleines Fenster mit der Aufschrift IR-Remote ist auch die entsprechende Elektronik im Gerät enthalten und kann üblicherweise mit einer RD5860 oder RD5863 verwendet werden. Ein Vorteil der Marke Philips ist auch, dass alle Universal-Fernbedienungen mit RC5-Code-Unterstützung funktionieren. Das wäre auch eine Möglichkeit zu einer IR-Fernbedienung zu kommen, wenn man auf Originalität keinen Wert legt.

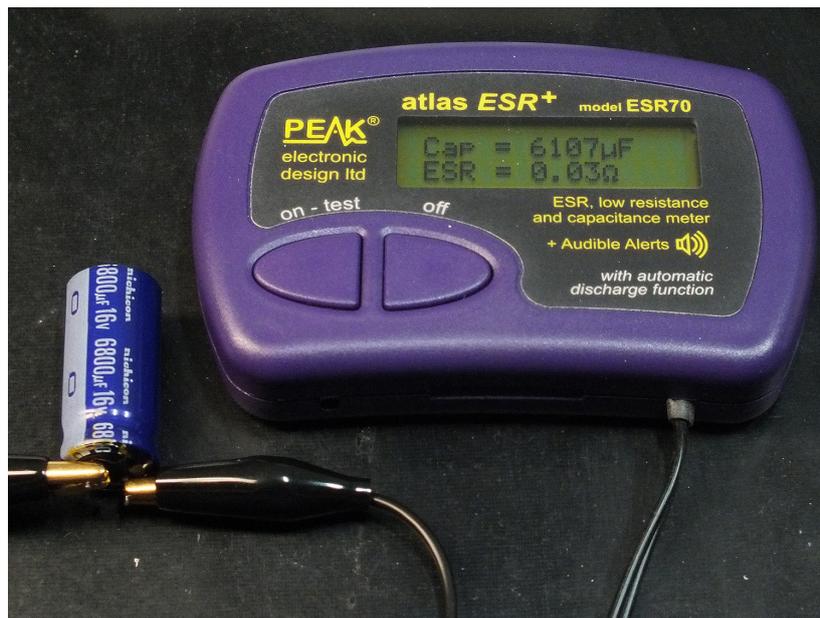
Mitte 2016 habe ich mir einen Peak Atlas ESR 70 Komponententester zugelegt, mit dem man Elkos bequem testen kann. Die etwa 100 Euro Anschaffungskosten für das Gerät machen sich in kürzester Zeit bezahlt, denn Messungen sind einfach vorzunehmen und die Messwerte leicht zu interpretieren. Der Zustand eines Elko ist damit kein Geheimnis mehr. Weil ich in meiner Elektronikschrott-Entsorgungskiste noch etliche ausgebaute Kondensatoren aus alten Philips-CD-Playern finden konnte, habe ich (auch zwecks Einarbeitung auf dem ESR 70) fast alle dieser Bauteile durchgemessen. Meine Erfahrungen haben sich bestätigt. Die hellblauen Philips Elkos kann man als problematisch einstufen. Die sind sehr oft komplett am Ende. Zuviel an ESR und wesentlich abweichende Kapazitäten sind dort eher die Regel als die Ausnahme.

Die japanischen Nichicons sind dagegen fast ausnahmslos noch immer brauchbar. Die Messwerte bescheinigen ihnen zwar eine deutliche Alterung, die Kapazitäten bewegen sich aber im Bereich von etwa -20 Prozent vom Nennwert (Bild oben). Der ESR ist gar nicht so schlecht und für den „Durchschnittseinsatz“ würden sie immer noch taugen. Im Audiobereich gehören sie aber ausgetauscht.

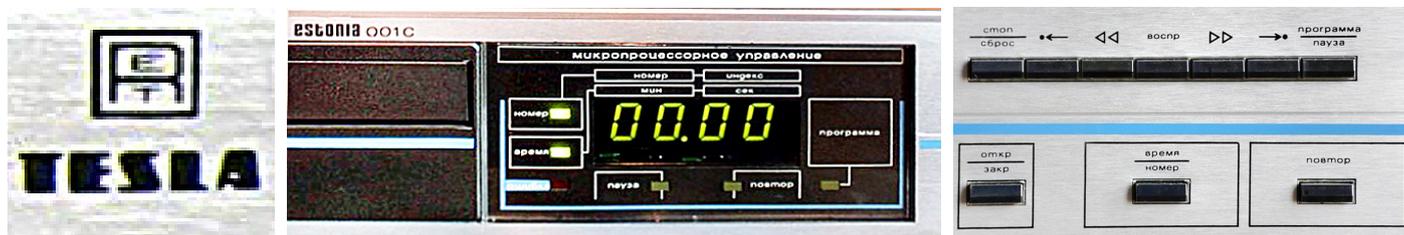
Display und Steuerungstasten des Estonia LP-001S, einem direkten Abkömmling des Tesla MC925.

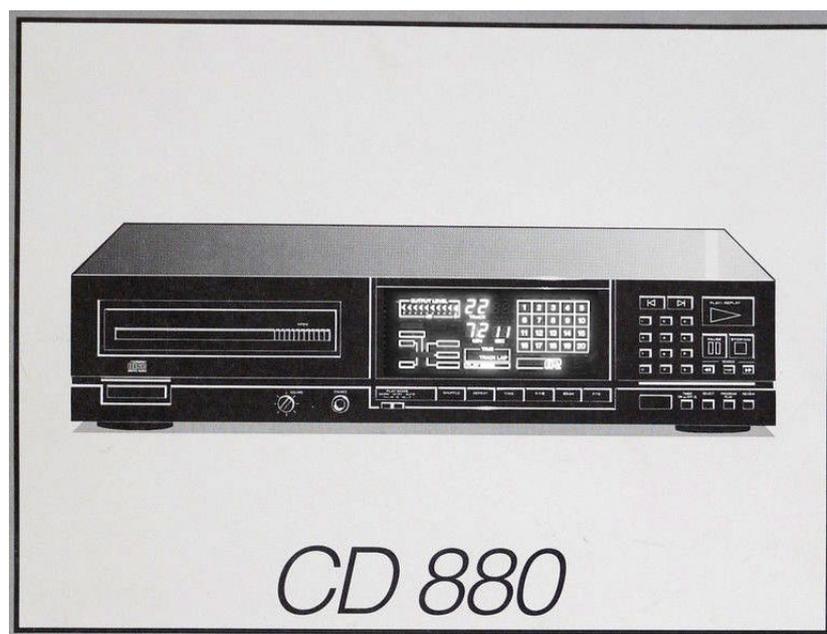
Noch ein Wort zur Stromversorgung im Philips CD880, denn die ist nicht nur adäquat mit Elna-Kondensatoren aufgebaut und mehr als ausreichend dimensioniert, sondern auch nach zwei Jahrzehnten im Einsatz weitgehend in einem neuwertigen Zustand (kein ESR-Problem). Änderungen in diesem Bereich erübrigen sich.

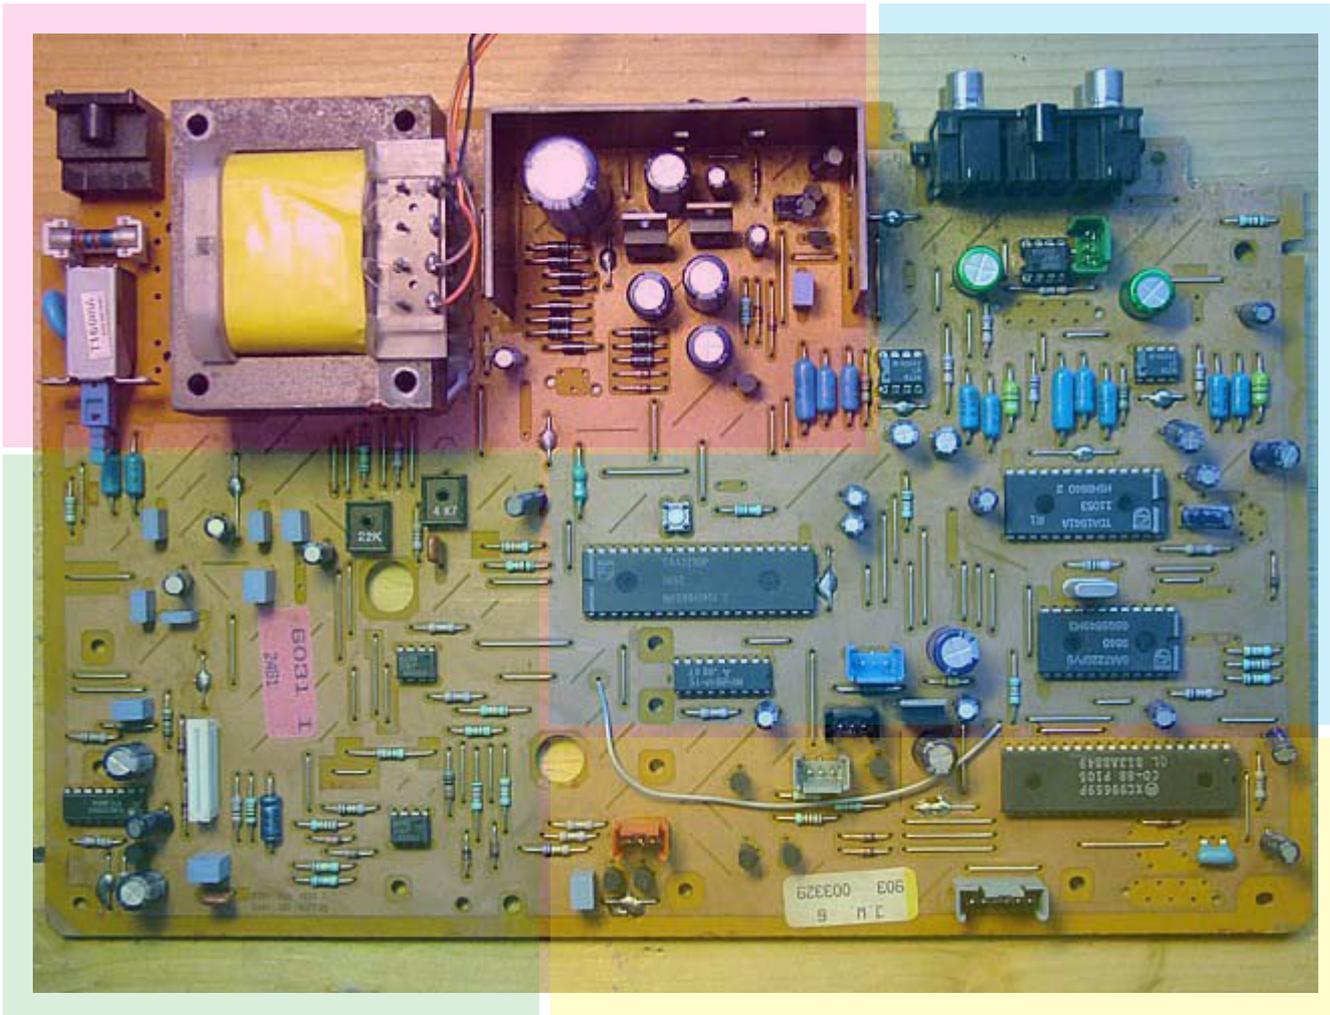
Laufwerkssteuerung (Servo-Section)

Der große IC unten rechts ist die Treiberstufe für das Fluoreszenz-Display. Da kann man nichts verändern, ebenso in der Laufwerkssteuerung unten links am Mainboard.

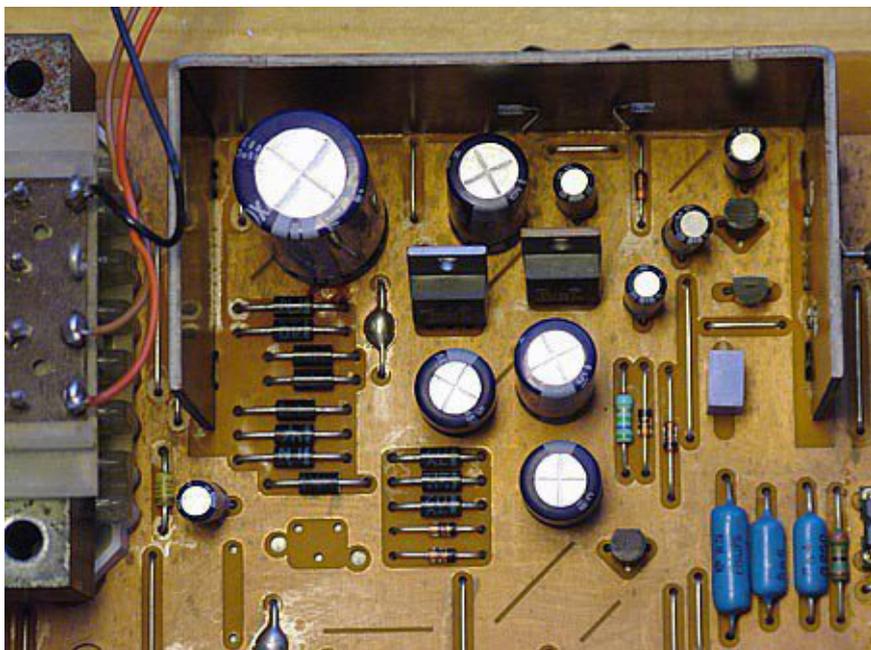
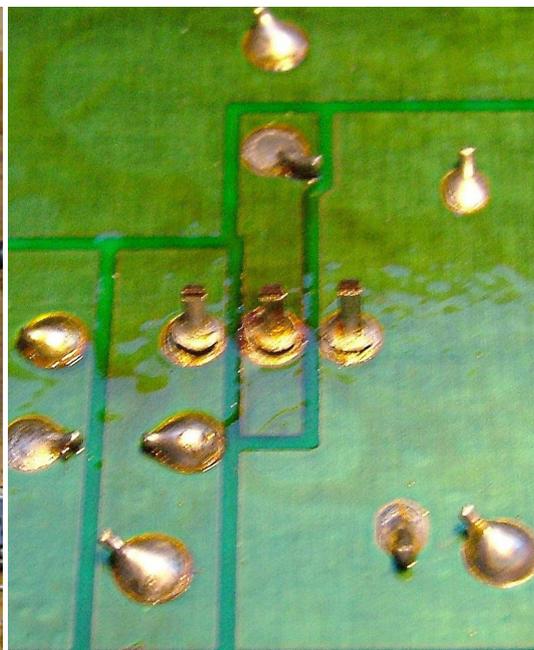
Eine gute Stromversorgung ist schon der halbe Klang. Die Philips Netzteile sind übersichtlich aufgebaut, ausreichend dimensioniert und benötigen nur geringes Tuning. In diesem Fall wären die Siliziumdioden in den Gleichrichtern gegen Schottky 11DQ10 zu tauschen und eventuell die Elkos zu erneuern. Die Schottky-Dioden bitte mit einer Spannungsfestigkeit von 100 Volt wählen. Die beiden Spannungsregler für +5V und -5V Versorgungsspannung soll man mit Fingerkühlkörpern versehen. Das sieht nicht nur gut aus, es hilft auch den thermischen Haushalt der Spannungsregler unter allen Temperaturbedingungen im unkritischen Bereich zu halten. Alte Philips CD-Player leiden manchmal unter kalten Lötstellen in den Netzteilen. Eine Revision dieses Bereiches ist daher immer angeraten, vor allem die Lötstellen an den Spannungsreglern genau kontrollieren. Das rechte obere Bild zeigt eine kalte Lötstellen an einem Spannungsregler.

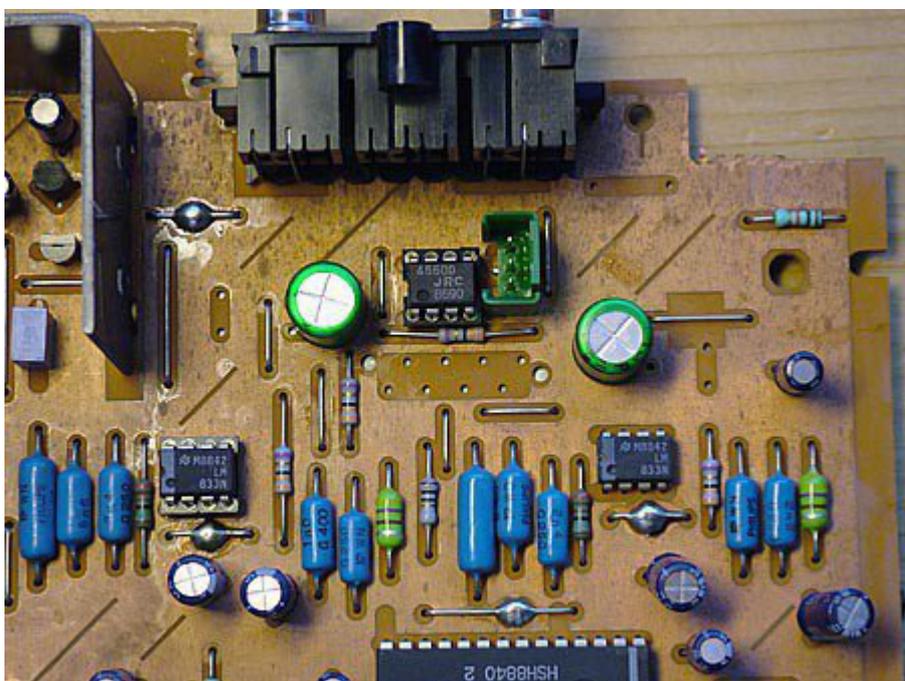
Die Audio-Sektion: Hier wurden bereits zwei der Operationsverstärker gesockelt. Die Kondensatoren in diesem Bereich kann man durch Wima-MKPs ersetzen und eventuell in der Kapazität an die neueren OpAmps anpassen. Die Chinchbuchsen gehören einer gründlichen Reinigung unterzogen. Entweder man erledigt das mechanisch oder entlötet den Block und unterzieht ihn einer Ultraschallreinigung. Die Buchsen sind dann wieder völlig in Ordnung und meiner Meinung nach ist der Einbau vergoldeter RCA-Buchsen nicht zwingend erforderlich.

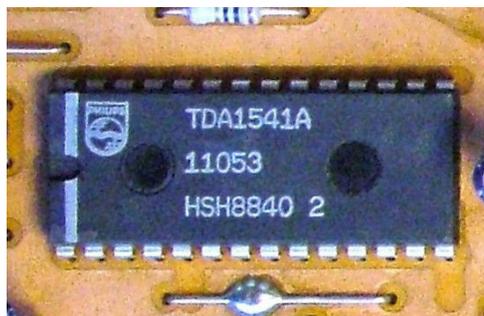
Das Bild links zeigt einen „normalen“ TDA1541 aus einer Produktions-Charge vermutlich Mitte der 1990er-Jahre. Besondere Eigenschaften fehlen diesem Chip, deshalb hat er weder eine noch zwei Kronen und auch keine anderen zusätzlichen Kennzeichnungen wie etwa R1 oder R2. Dieses Bauteil erfüllt schlicht und einfach seine Spezifikationen.

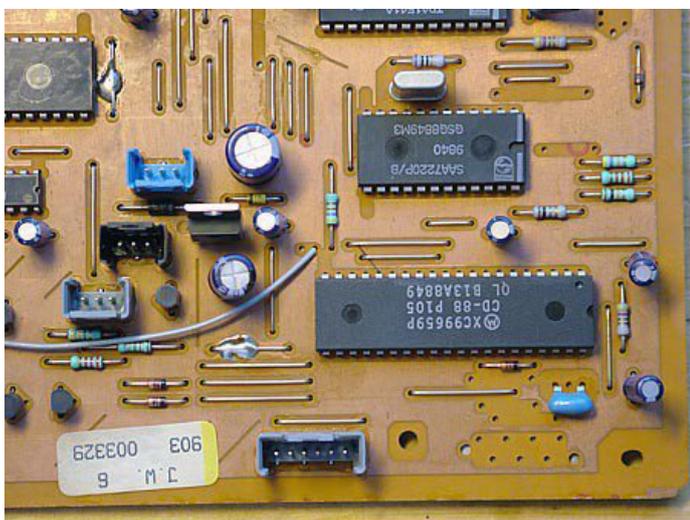
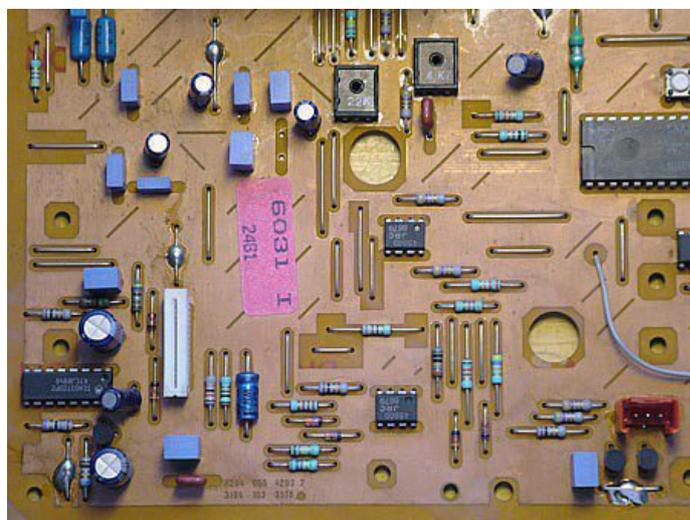
Sowohl der TDA1541R1 als auch der SAA7220P/B sind nur mehr schwer als Ersatzteil zu bekommen. Daher empfiehlt es sich vor allem beim SAA7220 einen Kühlkörper nachzurüsten, weil dieser IC im Betrieb relativ warm wird. Ein dicker Aluminiumkühlkörper wirkt außerdem noch als Abschirmung, was auch nicht schaden kann. Kühlkörper gehören mit Wärmeleitkleber verklebt. Auf den Spannungsregler neben der schwarzen Steckerleiste gehört ebenfalls ein Fingerkühlkörper.

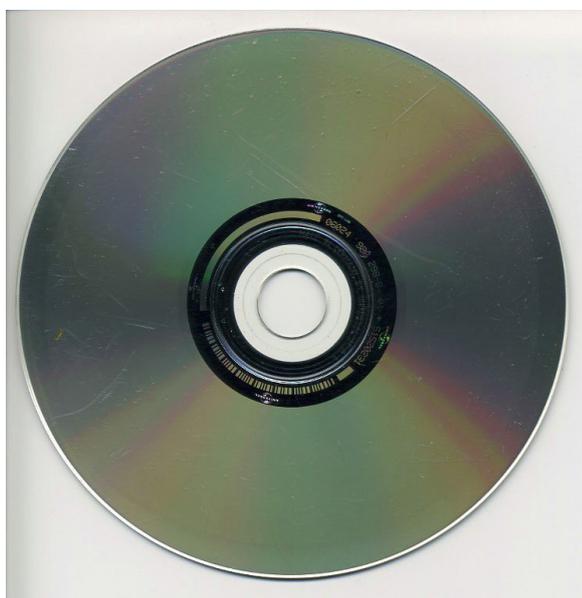
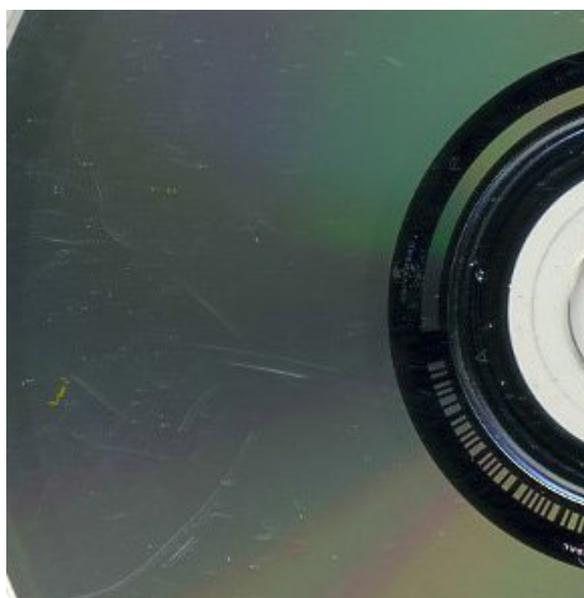
Die Fehlerkorrektur ist ebenfalls ein wichtiges Kriterium. Die CDM 4/xx-Laufwerke sind auch in diesem Bereich noch immer gut. Die Bilder unten zeigt meine Test-CD, die schwer zerkratzt ist (sieht in Wirklichkeit noch viel schlimmer als auf dem kleinen Bild aus). Alle „gesunden“ CDM4/19 und CDM4/20 spielen diese CD ohne Aussetzer ab. Auch die Titelsprünge funktionieren einwandfrei. Einzige Einschränkung: es handelt sich um eine kommerziell gefertigte Audio-CD und ich habe noch keine selbstgebrannte Audio-CD in einem solchen Zustand ausprobiert. Wenn es kein Unikat ist, brenne ich mir lieber eine neue.

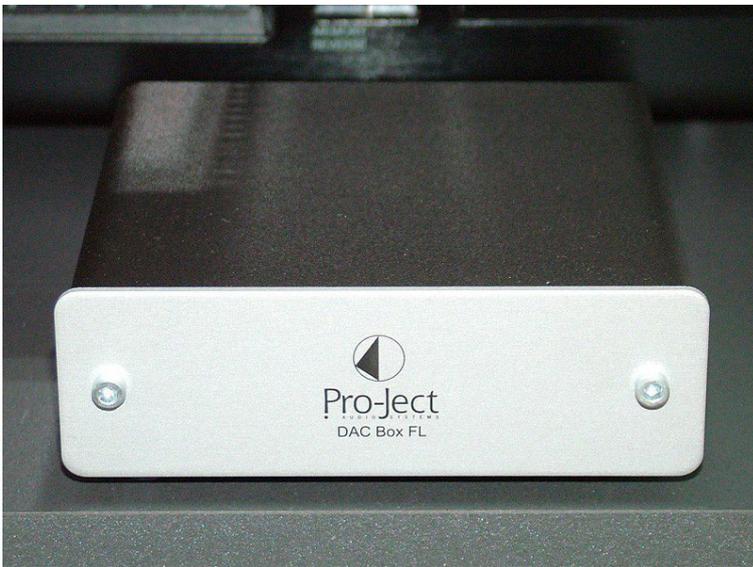
Ein Philips CD-Spieler mit Digitalausgang als CD-Transport: Die Pro-Ject DAC Box FL ist ein unscheinbares Kästchen ohne Bedienelemente oder Einschaltanzeigen. Die DAC Box ist eine audiophile Lösung, die entsprechende Handhabung erfordert. Sie braucht z.B. etwa 20 Minuten Aufwärmzeit, denn erst dann spielt sie wie sie soll. Das Konzept aus vier parallel betriebenen TDA1543-Wandlern ohne Oversampling ist eine ganz eigene Sache, die man allerdings sehr schnell zu schätzen lernt. Es gibt sicher exaktere und moderner abgestimmte DACs, die Interpretation eines Philips-TDA-Wandler in einem externen Gehäuse ist aber eine eigene Klasse.

Zur Pro-Ject DAC Box FL ist anzumerken, dass es sich um eine der preiswertesten DAC-Lösungen handelt, die auch audiophile Ansprüche zufrieden stellt. Vier TDA1543T im Parallelbetrieb sorgen für einen weichen, analogen Klang bei einem sehr harmonischen Frequenzverlauf und geringster Verzerrung. Die DAC Box FL ist speziell für den Betrieb an einem CD-Player

ausgelegt und wurde auf die Wandlung von 16-Bit/44,1kHz-Signalen optimiert. Als „Filterless Non-Oversampling“-Konstruktion kommt die Pro-Ject DAC Box ohne digitale Filter aus, zumindest im Bereich des externen Wandlers gibt es also keinerlei Nachberechnungen und damit Klangverfälschungen.

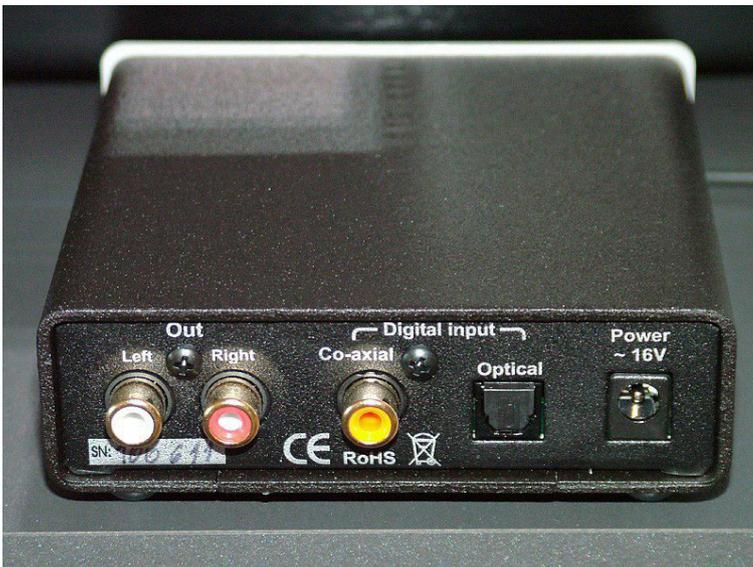
Auf der Rückseite der DAC Box findet man alle benötigten Anschlüsse: Koaxialer und optischer Digitaleingang und RCA-Buchsen in Richtung (Vor-)Verstärker. Die Stromversorgung erfolgt über ein externes Steckernetzteil. Bezogen auf den günstigen Preis ist die DAC Box FL eine echte Empfehlung für ältere CD-Player mit Digitalausgang. Gleiches gilt auch für die neuere Pro-Ject DAC Box S FL, für mich nur ein Facelift der DAC Box FL und technisch ganz eng mit dieser verwandt.

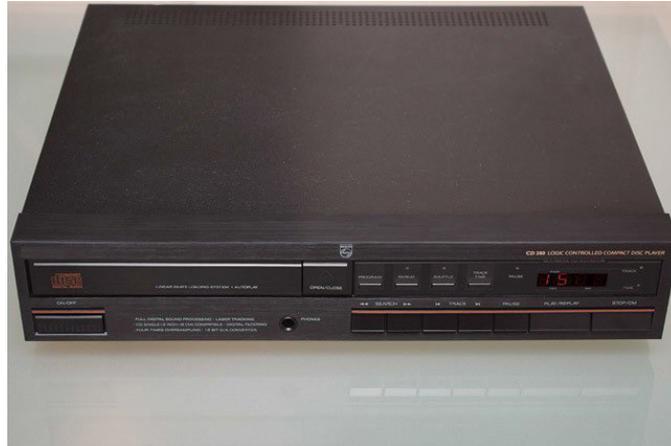
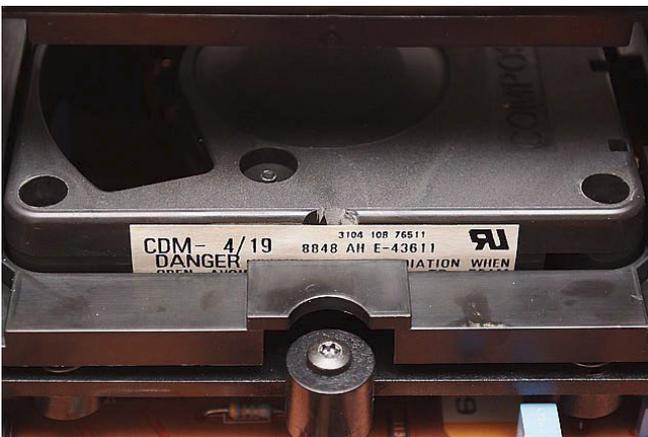
Das Gerät ist leicht zu demontieren und übersichtlich aufgebaut. Alle Bauteile befinden sich auf einem einzigen PCB. Philips hat bei diesem Modell die Vereinfachung bereits recht weit vorangetrieben, wobei man klanglich nicht allzuvielen Abstrichen gemacht hat. Der CD380 ist wegen seines einfachen Aufbaus ideal, wenn man das erste Mal verbessern oder reparieren will.

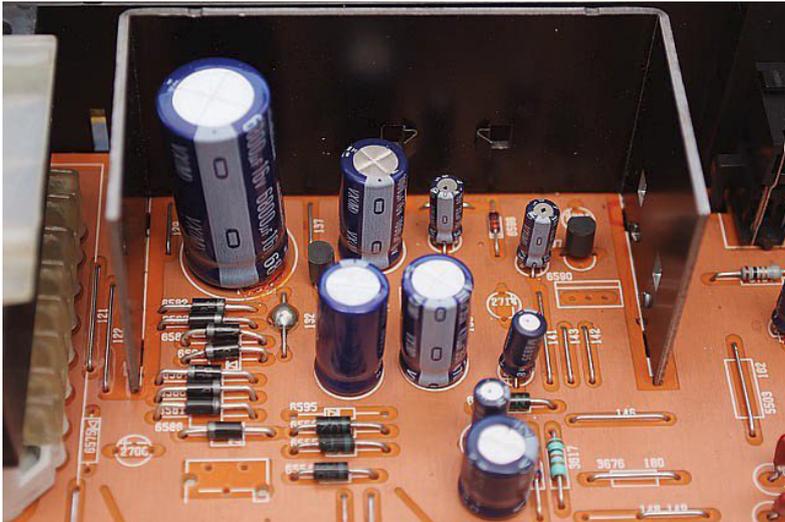
Aller Anfang ist leicht und irgendwo muß man ja anfangen: Warum nicht beim Netzteil. Da tauscht man die Siliziumdioden im Gleichrichter gegen Schottkys, erneuert die Elektrolytkondensatoren und prüft die Lötstellen an den Spannungswandlern. Fehlt an einem Spannungswandler ein Kühlkörper, kann man ihn nachrüsten. Ist ein Spannungsregler an einem Kühlkörper montiert sollte geprüft werden, ob genügend Wärmeleitpaste aufgetragen ist.

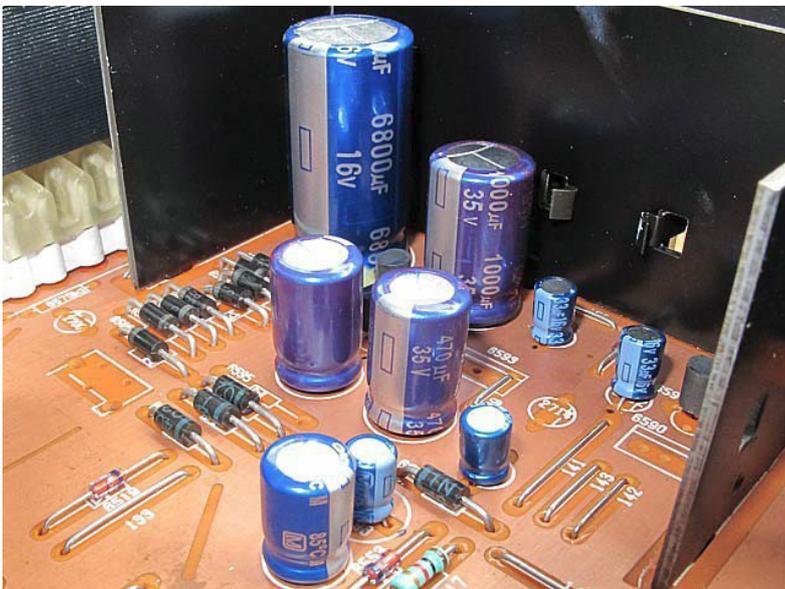
So schaut das Netzteil meines Philips CD380 mit erneuerten Elektrolytkondensatoren und den Schottky-Dioden aus. Weiter geht es danach mit den restlichen Kondensatoren in den anderen Sektionen des CD-Players. Je nach persönlichem Tempo und Übung braucht man für den Austausch zwischen einer und drei Stunden Zeit.

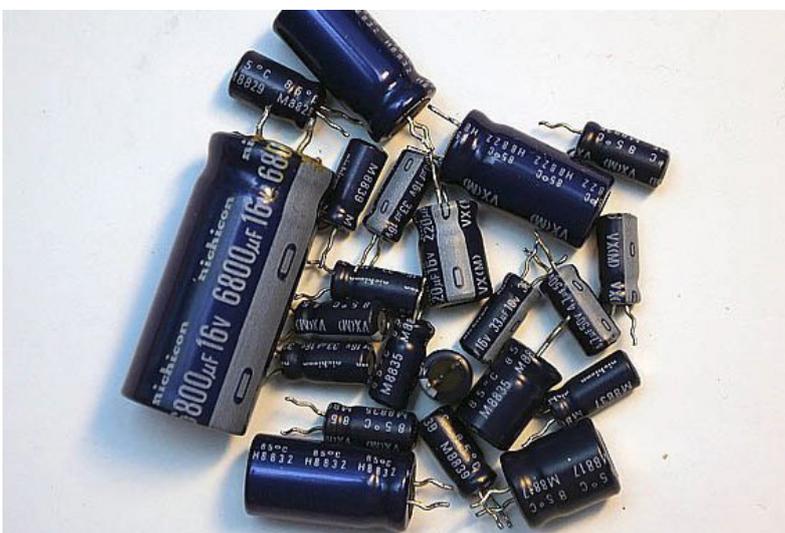
The-Rest-of-the-Best: Elektrolytkondensatoren sind Verschleißteile und auch beste Ware ist irgendwann hinüber. Nach zwanzig oder mehr Jahren manchmal sogar dann, wenn das Gerät nur wenig benützt wurde.

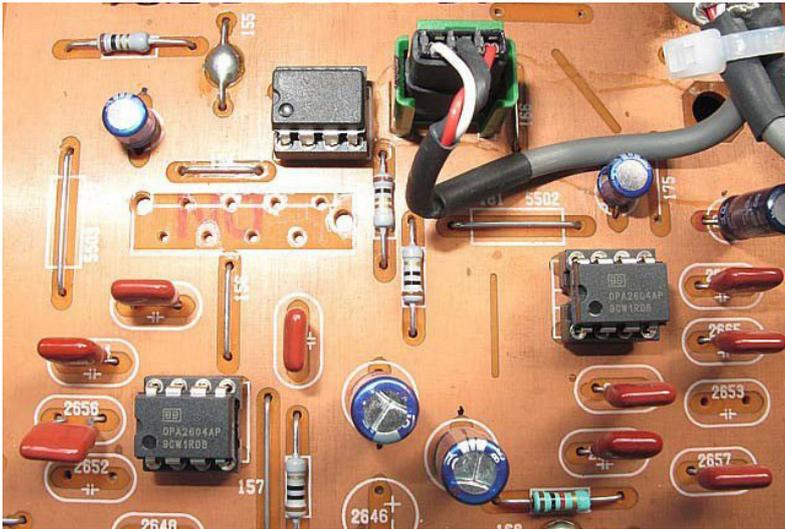
Klangliche Updates sind beim TDA153 eingeschränkt. Durch den Austausch der Operationsverstärker kann man den CD380 aber ein wenig tunen. Die LM833N werden z.B. durch Burr Brown OPA2604 ersetzt (3 Stück). Am besten man verwendet einen Sockel und steckt die ICs, dann kann man mit pinkompatiblen Opamps experimentieren und den persönlich „besten“ Operationsverstärker herausfinden.

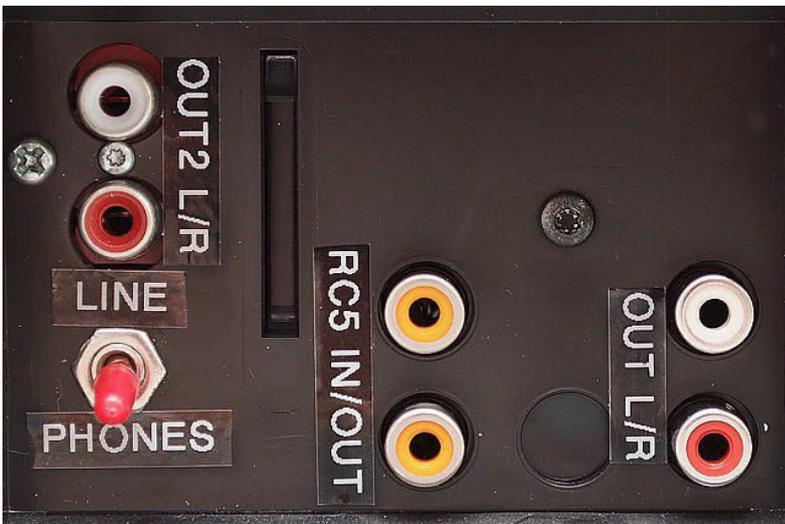
Nicht wirklich eine audiophile Lösung, aber sie funktioniert: Bei meinem CD-380 kann man den Ausgang für den Kopfhörer wahlweise auch als zweiten Line-Ausgang umschalten. Die Buchsen und der Schalter wurden in vorhandene Gehäusebohrungen eingesetzt.

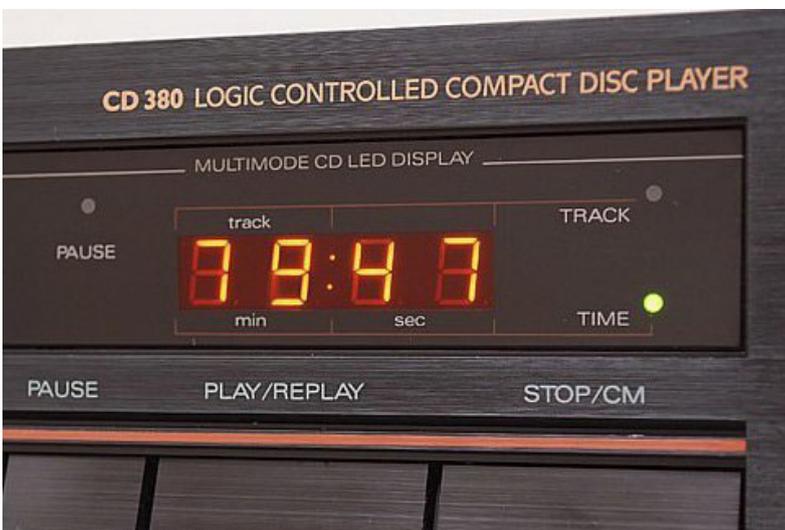
Der Philips CD-380 bzw. das CDM4/19-Laufwerk akzeptiert ohne Probleme CD-Rs mit 80 Minuten Überlänge.

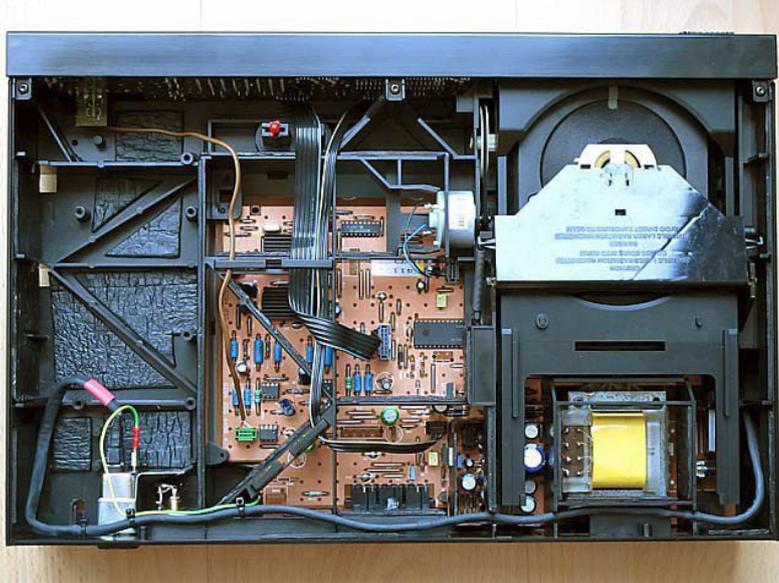
Der erste Schritt bei der Modifikation ist der Austausch der Siliziumdioden gegen Schottkydioden im Netzteil und wenn erforderlich ein Tausch der Elektrolytkondensatoren (siehe CD-380 Projekt).

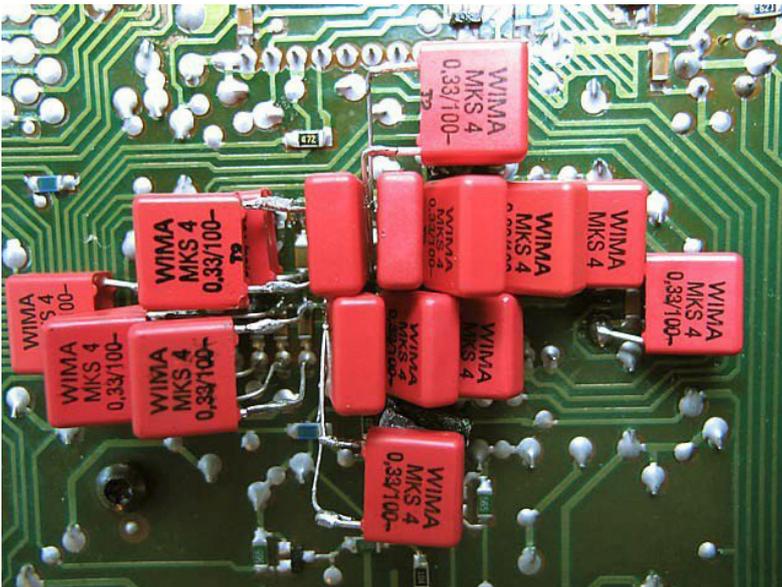
Im Bereich des TDA1541 werden die Koppelkondensatoren in der Kapazität aufgestockt. Das passiert an der Lötseite des PCB. Dort werden die vorhandenen Koppelkondensatoren in SMD-Technik mit MKT oder MKS gebrückt.

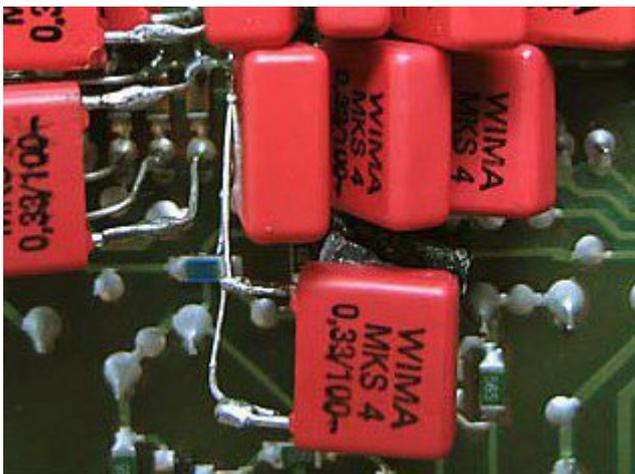
Wichtig ist, dass die Folienkondensatoren so nahe als möglich am TDA1541 sitzen (<10mm). Das ist wegen der beengten Platzverhältnisse und der relativen Größe der MKTs meist ein Problem.

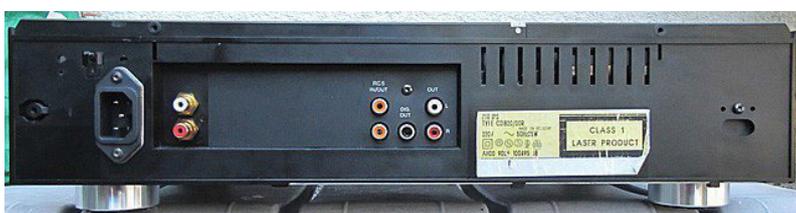
Auch bei diesem CD-Player sollte man die Operationsverstärker durch neuere und bessere Versionen ersetzen. Ich habe auch hier den OPA2604 verwendet, mit dem man eigentlich nie falsch liegt. Er dürfte hinsichtlich elektrischer Eigenschaften und Impedanz sehr gut den Philips CD-Spielern passen.

Einige Serien des Philips CD-820 sind mit verchromten RCA-Buchsen ausgestattet, andere haben vergoldete Cinch-Buchsen. Wenn man aufrüstet, warum nicht gleich massiv vergoldete Cinch-Buchsen nachrüsten?

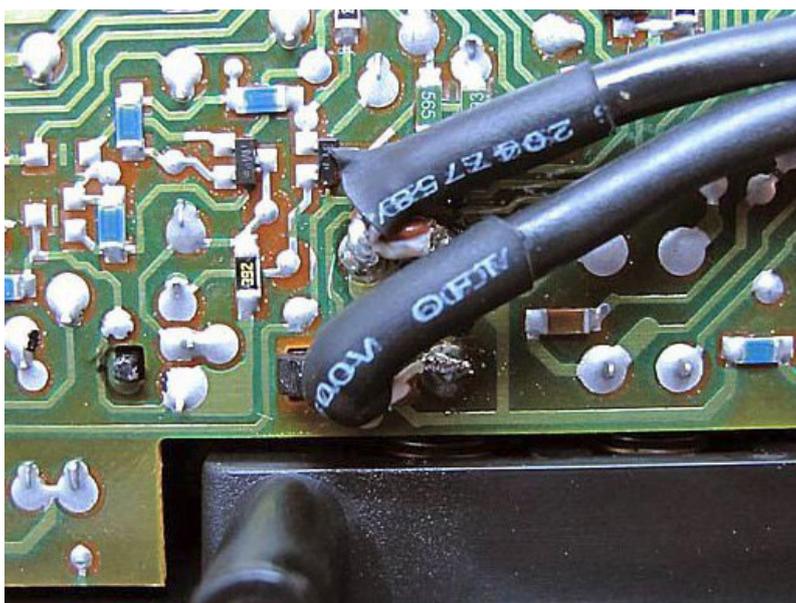
Die nachgerüsteten RCA-Buchsen werden mit geschirmter Leitung direkt am PCB angelötet.

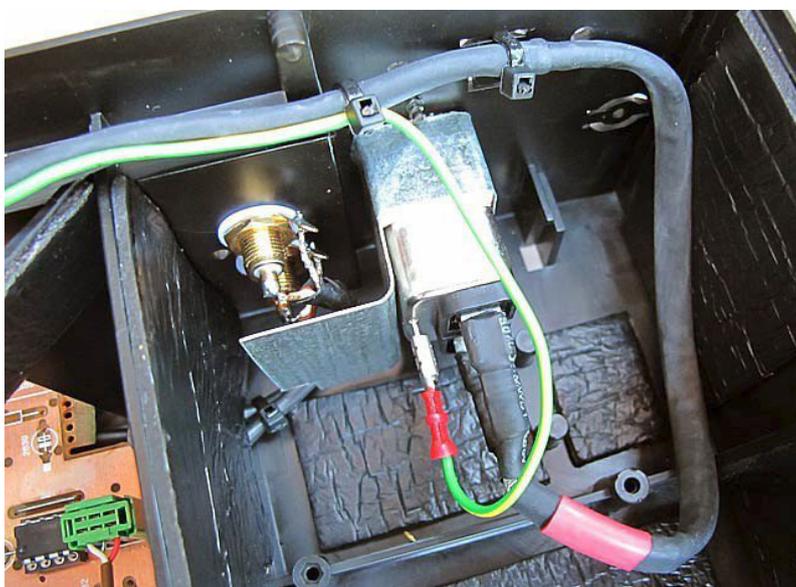
Meinen CD820 habe ich mit einem gefilterten Kaltgeräteanschluß nachgerüstet. Grundsätzlich sollte die Kaltgerätebuchse ausreichend geschirmt sein (ist sie auch), aber ich habe noch ein zusätzliches Blech zur Abschirmung der Chich-Buchsen eingebaut.

Nicht ganz optimal ist der Verlauf des doppelt geschirmten Netzkabels entlang der Oberseite des CD-Players in der Nähe des PCBs. Die Platzverhältnisse lassen aber keinen anderen Verlauf zu. Doppelte Abschirmung und die geringe Leistungsaufnahme des CD820 sollten das jedoch zu keinem Problem werden lassen.

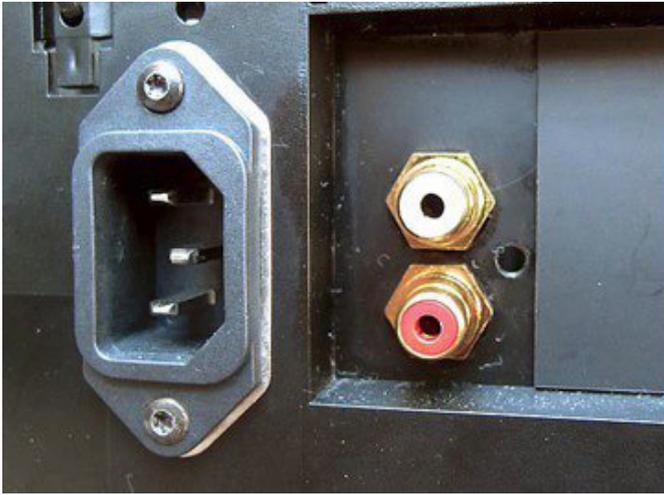
Nachgerüstet: Kaltgeräteanschluß und Chinch-Buchsen

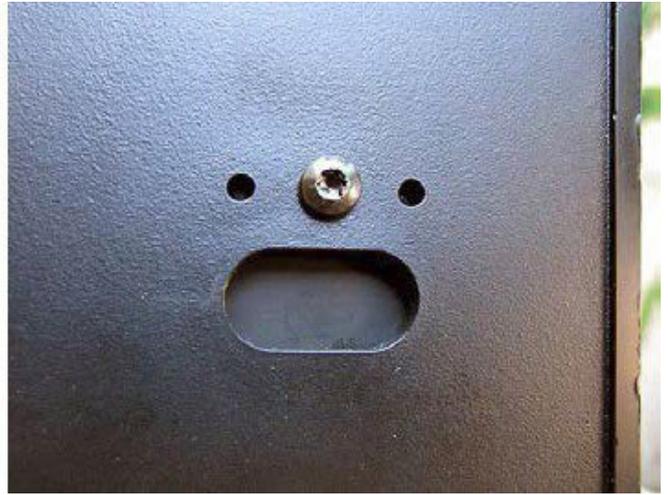
Der stillgelegte ursprüngliche Netzanschluß

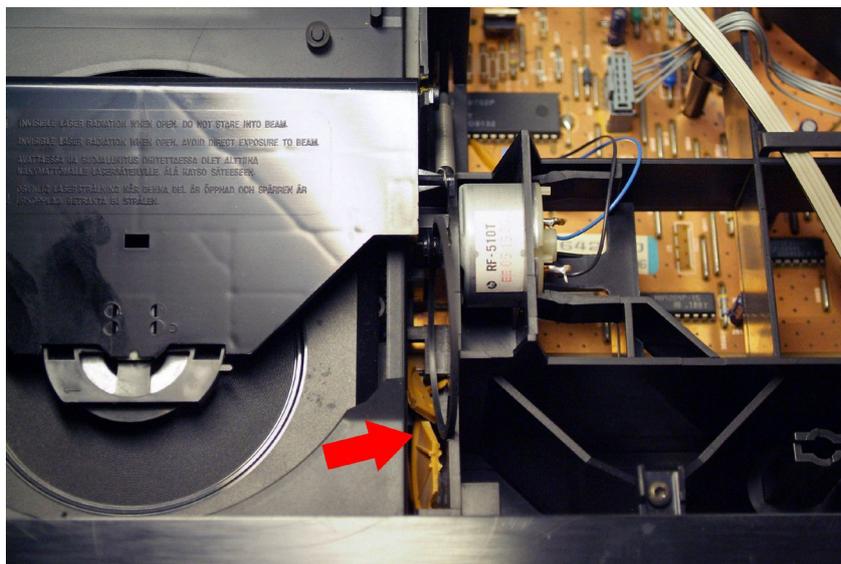
2. Den Gehäusedeckel abnehmen. Bei Philips Geräten ist er fast immer mit einigen TX15-Schrauben befestigt, die gut erreichbar an der Rückseite oder manchmal an den Seitenwänden liegen. Jetzt sieht man meist einen herumhängenden Antriebsriemen und in den Tiefen des Gerätes die zerbröselten Überreste des Zahnrades (Bild unten).

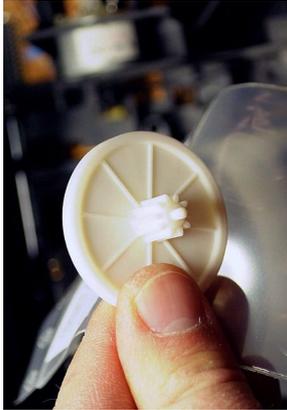
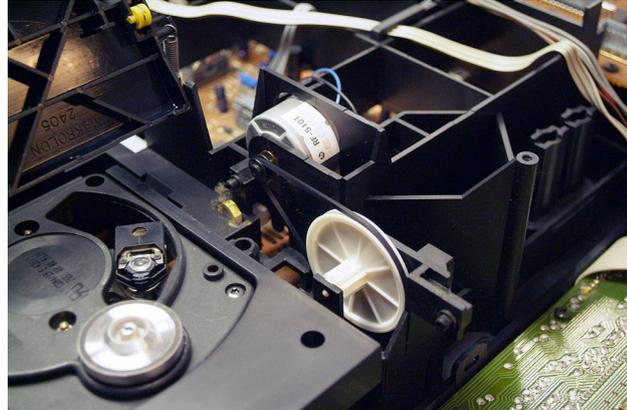
7. Alle Brösel und Teile des alten Zahnrades entfernt? Dann ist es Zeit den Schubladenantriebsriemen und die Riemenscheibe am Motor mit Isopropanol zu reinigen. Eine visuelle Überprüfung des Riemens ist ebenfalls angebracht, in 90% aller Fälle ist er aber auch noch nach Jahrzehnten in Ordnung. Das neue Zahnrad bekommt an den Achsen einen ganz feinen Schmierfilm aus Teflonfett. Weniger ist in diesem Fall mehr, denn zu viel Fett kann das Geräteinnere versauen. Bevor man das Zahnrad einbaut wird bereits der Antriebsriemen eingelegt.

8. Das Zahnrad wird mit dem dickeren rechten Achsteil in die entsprechende Bohrung im Gehäuse eingesetzt. Darauf achten, dass der Antriebsriemen richtig in beiden Riemenscheiben eingelegt ist und kein Fett auf die Riemenscheiben oder den Riemen gelangt. Ist die rechte Achse positioniert, wird unter Zuhilfenahme einer spitzen Pinzette die Halterung für die dünnere linke Achse vorsichtig und gefühlvoll nach links weggebogen, bis die Achse in die Bohrung eingesetzt werden kann. Noch einmal die Lage des Antriebsriemens in den Riemenscheiben prüfen, der Riemen sollte nicht in sich verdreht sein.

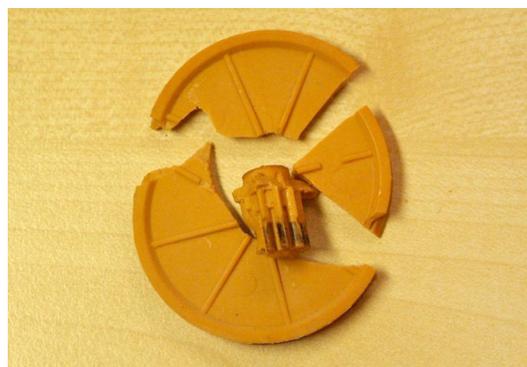
10. Ist der Tausch des Zahnrades zur Zufriedenheit geschafft, sollte mit der „Endmontage“ der CD-Spieler wieder komplett zusammengebaut werden. Alle noch fehlenden Schrauben bestücken, dem Geräteinneren eine Reinigung spendieren, dann den Gerätedeckel aufsetzen und schon ist man fertig.
